**VYLEPŠENÍ TEPELNĚ TECHNICKÝCH VLASTNOSTÍ OBVODOVÝCH KONSTRUKCÍ
VÝCHOVNÉHO ÚSTAVU VE FRÝDKU - MÍSTKU**

**THE IMPROVEMENT OF THERMAL PROPERTIES OF CLADDING OF THE EDUCATIONAL
INSTITUTION IN FRÝDEK MÍSTEK**

Termovizní kameru lze využít k posuzování obvodových plášťů budov. Tepelné mosty a jejich závažnost mohou být odhaleny právě termokamerou. Využili jsme tato měření pro porovnání detailu styku obvodového pláště a sloupu ze struskopemzobetonu původního objektu a po jeho zateplení.

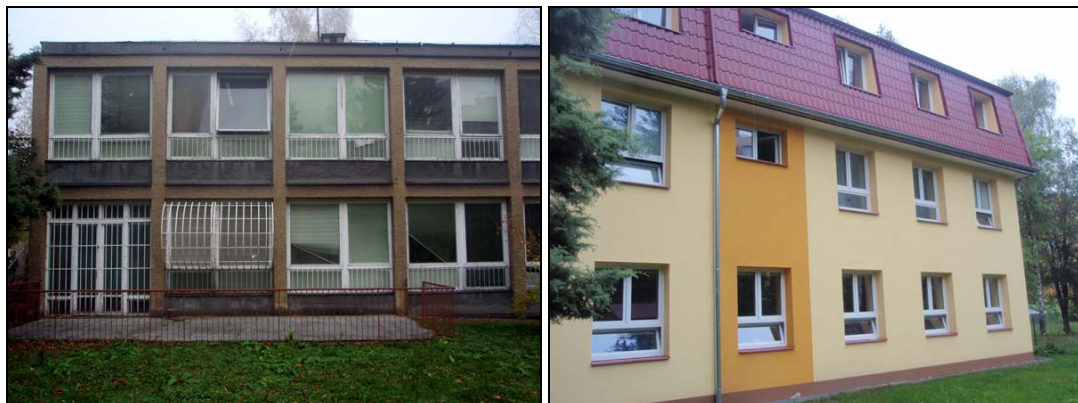
Obr. 1: Posuzovaný objekt před a po realizaci

Posuzovaný objekt výchovného ústavu se nachází ve Frýdku – Místku. Jedná se o montovaný skelet, který je tvořen typizací ZDŠ+MŠ. Tento konstrukční systém z roku 1964 se označoval jako 3,5° technologie.

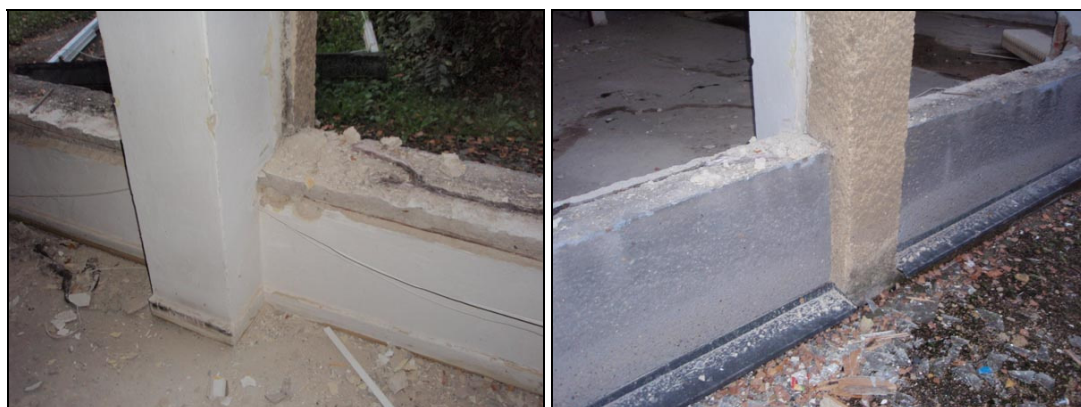
Obr. 2: Posuzovaný detail objektu ze strany interiéru a exteriéru před zateplením

Při modelování a měření jsme se zaměřili na detail styku obvodového pláště a sloupu. Svislé obvodové pilíře o rozměrech 300x600 mm jsou ze struskopemzobetonu SPB135 a parapetní pásy tl. 300 mm ze struskopemzobetonu SPB60. Vzhledem k účelu ubytování byla snížena plocha oken v celé budově. Dozdivky parapetů a svislých částí obvodového pláště byly provedeny z tvárnic IFT tl. 300 mm. Pilíře jsou před tyto původní parapetní pásy a dozdivky přesazeny o 100 mm, ale dle požadavku investora musel být obvodový plášť po kontaktním zateplení bez vyčnívajících konstrukcí (obr. 3).
